Excursion de la Société Géologique du Nord du 22 mars 2014

Le Ru des Voyettes Un cours d'eau victime de la périurbanité

Compte-rendu

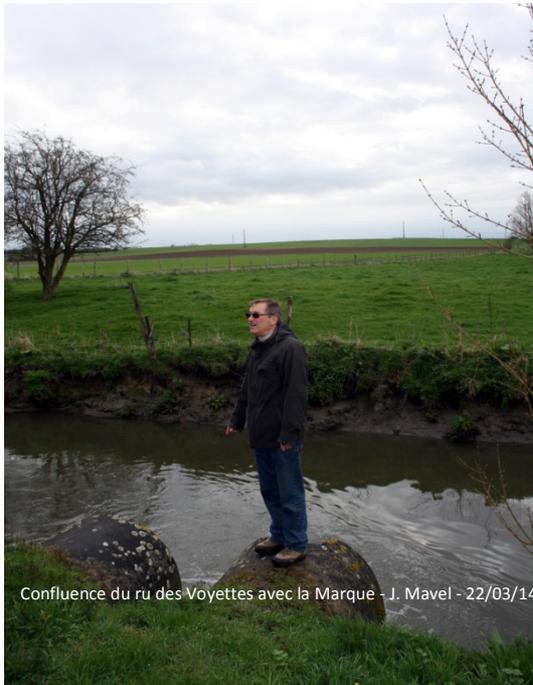
Confluence du ru des Voyettes avec la Marque - J. Mavel - 22/03/14

Le ru des Voyettes conflue avec la Marque en rive gauche, au niveau de la ferme de la Noyelle, représentée sur la carte IGN au 1/25 000. Au XVIIe siècle, on appelait ce cours d'eau le courant de Noyelles.

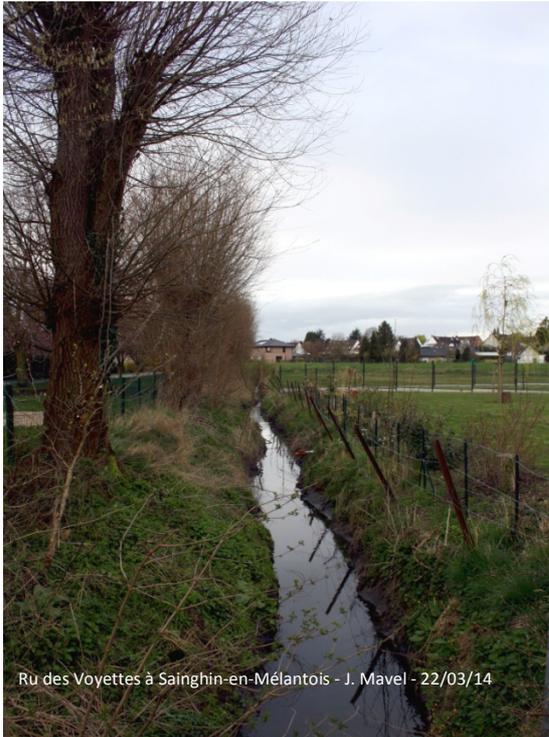
Le ru des Voyettes traverse discrètement le bois de Sainghin-en-Mélantois, bordé de propriétés privées. Il est ici principalement non domanial et son entretien est sous la responsabilité des propriétaires.

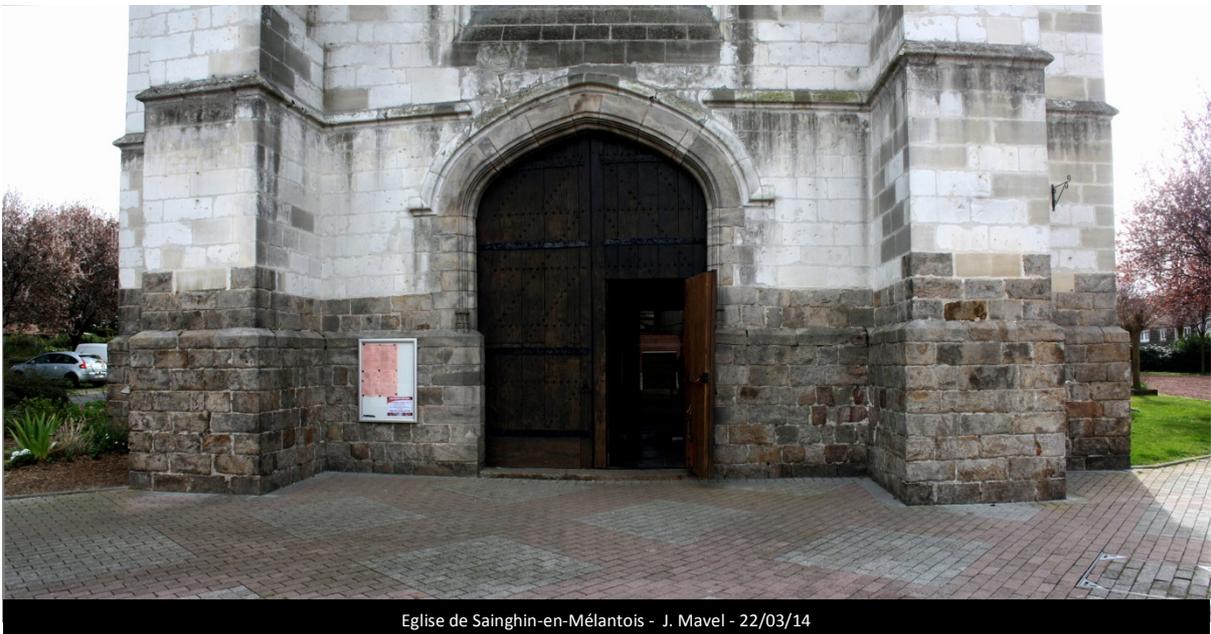
L'observation des matériaux qui constituent l'église est également un indice du caractère humide du secteur. En effet, la base de l'église est construite avec une pierre particulière : les grès du Quesnoy, du Landénien (Thanétien). Ces grès, très bien calibrés (100 μm), sont constitués à 98 % de quartz. Leur très fine porosité donne à la roche un caractère hydrofuge car l'eau n'est enfermée que sous forme capillaire. Ce grès protège donc la craie séno-

turonienne extraite des carrières de Lezennes, qui constitue les murs de la partie supérieure de l'église.

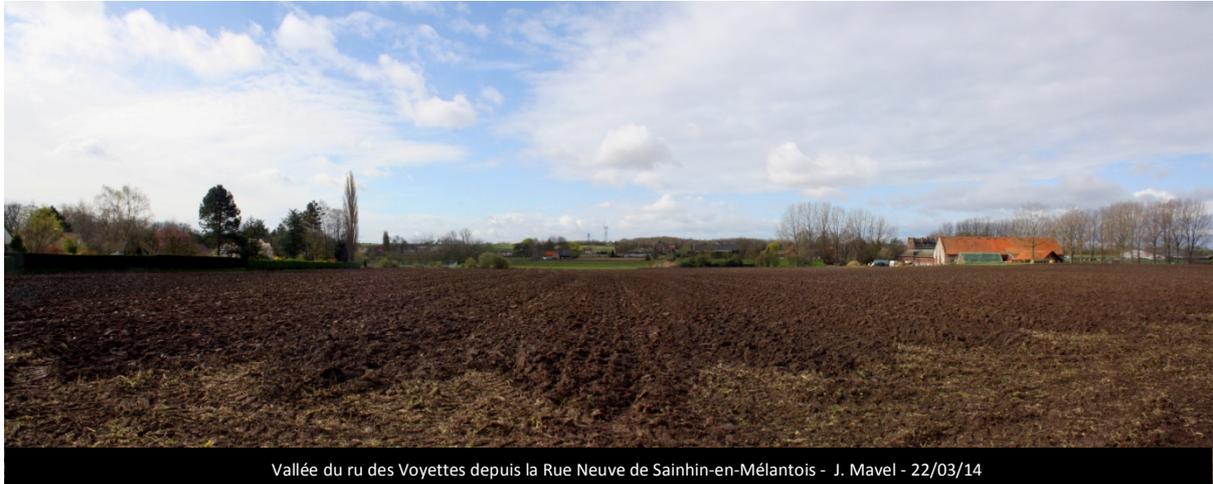
On aperçoit sur cette photographie la Grande Ferme, entourée de fossés comme c'était l'usage autrefois pour l'assainissement, desservie par le cours d'eau depuis des siècles.

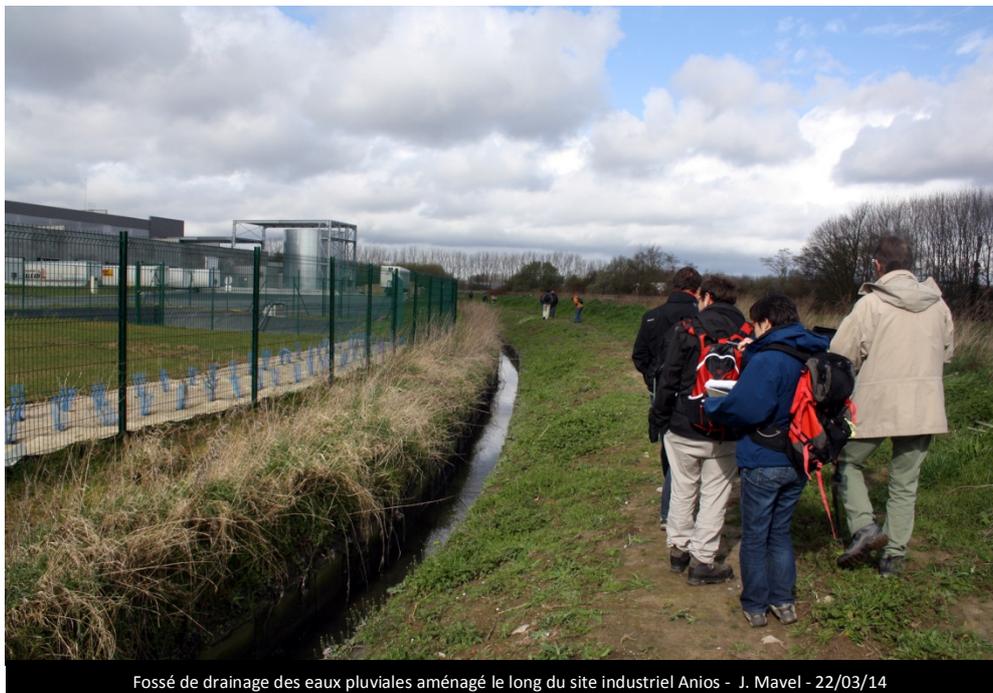
Vers l'amont, le ru longe le terrain industriel d'Anios délimité par un grillage récent. Le ru est canalisé pour faciliter des écoulements et sert d'exutoire au bassin de rétention d'eau pluviale du site industriel.

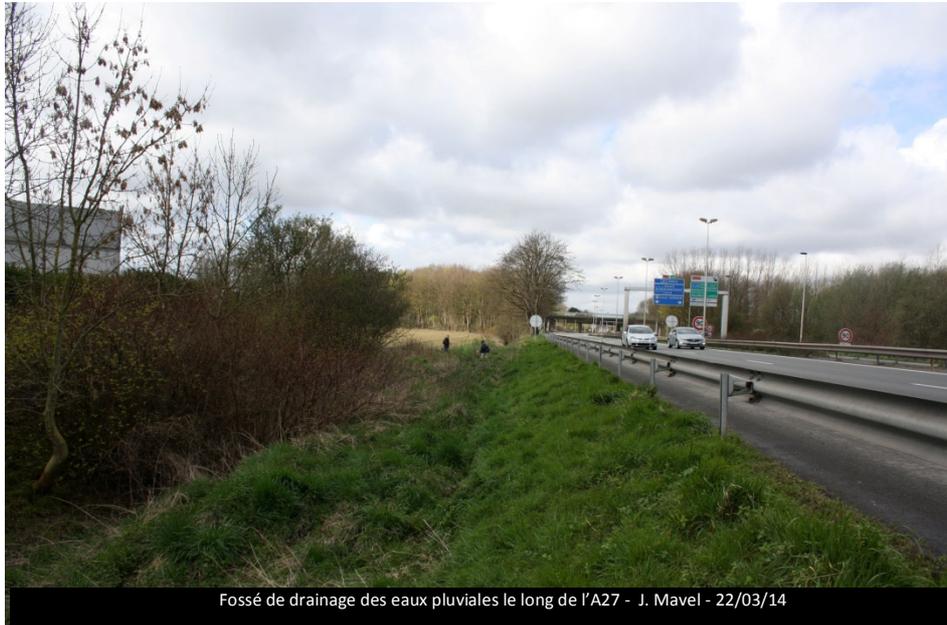
L'autoroute A27 semble interrompre le cours naturel du ru. Le fossé qui longe l'A27 jusqu'au CD146 paraît être un fossé de substitution. Aucun cours d'eau n'est directement visible en amont.

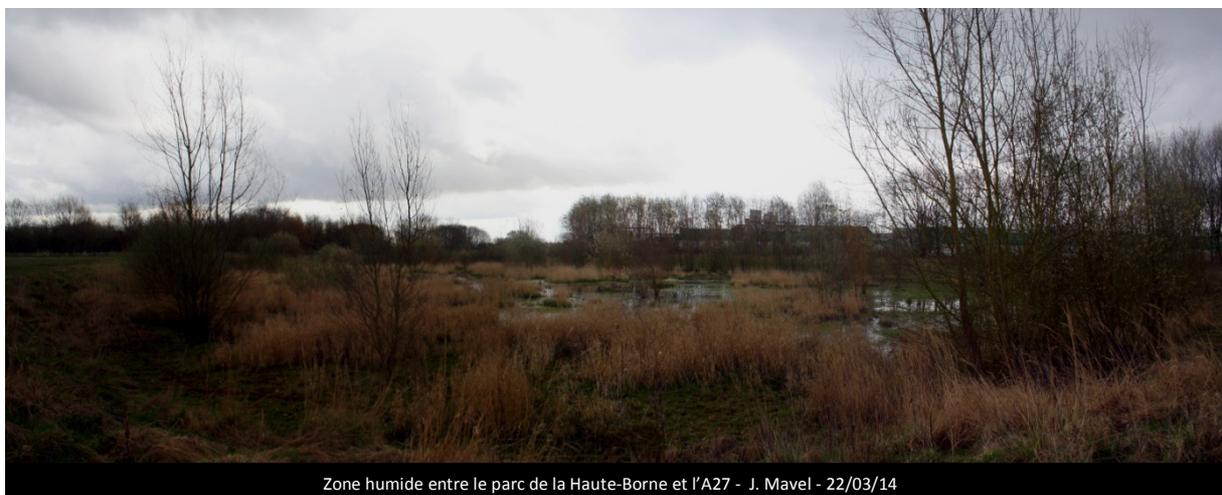
Deux anciens sites de prélèvement de matériau, ouverts lors de la construction de l'A23, sont aujourd'hui utilisés comme bassins de récupération des eaux pluviales de l'autoroute. Le niveau d'eau qu'on y observe est le niveau piézométrique de la nappe de la craie en cet endroit. La récupération d'eaux pluviales se fait par pompage lors des inondations. La faible profondeur de la nappe dans ce point bas explique que les champs longeant l'A23 soient facilement inondés quelques jours par an presque tous les ans à cet endroit.

A quelques centaines de mètres au nord, une zone humide a été aménagée dans les champs limitrophes du parc scientifique de la Haute-Borne, dans l'angle entre l'autoroute A27 et le CD146 ; elle sert d'exutoire aux eaux de ruissellement. Ce site devait constituer une part du talweg du ru.

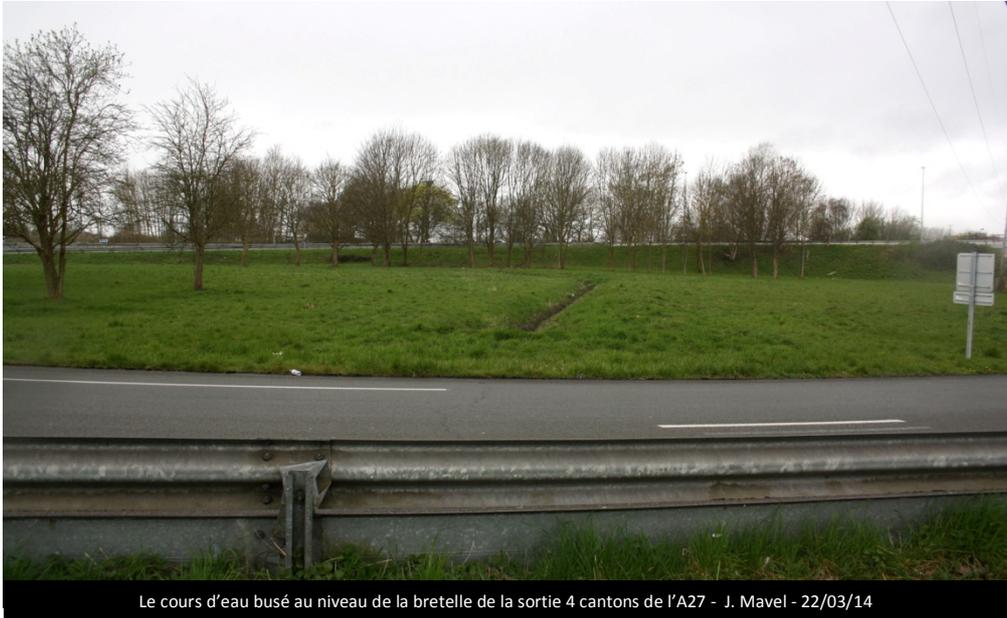
La photographie ci-dessous témoigne de la présence d'un cours d'eau qui est encore visible sur une photo aérienne de 1957. Aujourd'hui, ce tronçon est circonscrit par la bretelle d'accès de l'A27 en direction des Quatre-Cantons. Le cours d'eau est busé pour passer sous la voirie.

Le cours d'eau busé au niveau de la bretelle de la sortie 4 cantons de l'A27 - J. Mavel - 22/03/14

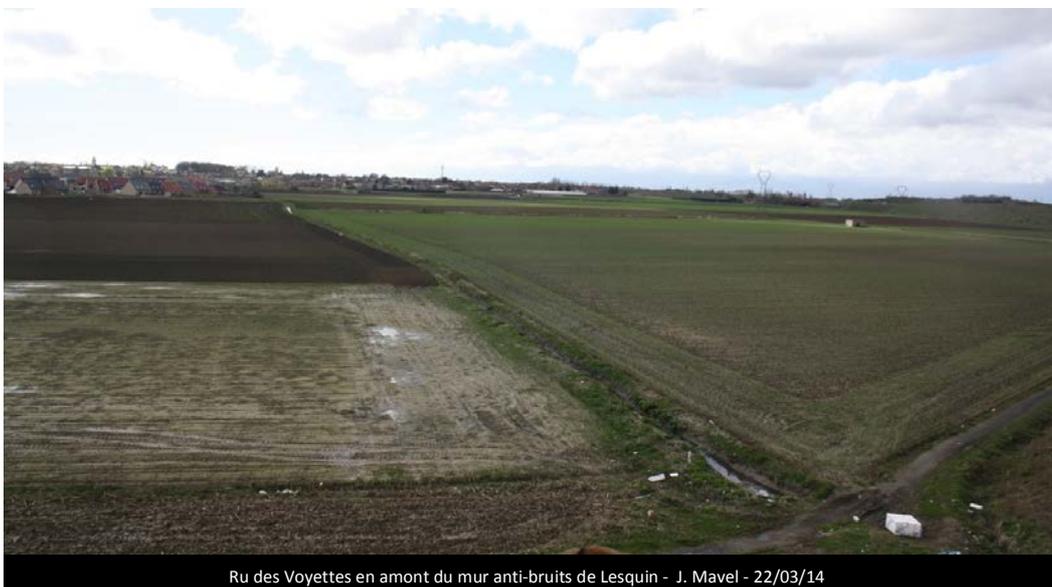
Un imposant mur anti-bruits a été mis en place sur la commune de Lesquin pour séparer la parcelle dite des Voyettes, du tronçon autoroutier commun (A23-A27) et de la ligne TGV. Les matériaux de ce merlon proviennent des déblais du chantier du Grand Stade de Villeneuve d'Ascq. Le Ru traverse la parcelle et passe entre deux éléments du merlon. Mais son cours est coupé par le remblai du TGV. Un fossé en pied de remblai force l'écoulement vers la route, le long du remblai. S'y ajoutent aujourd'hui deux fossés encadrant le merlon acoustique. Les négligences d'entretien du cours d'eau rendent susceptibles de futures inondations en amont du merlon.

Ru des Voyettes en amont du mur anti-bruits de Lesquin - J. Mavel - 22/03/14

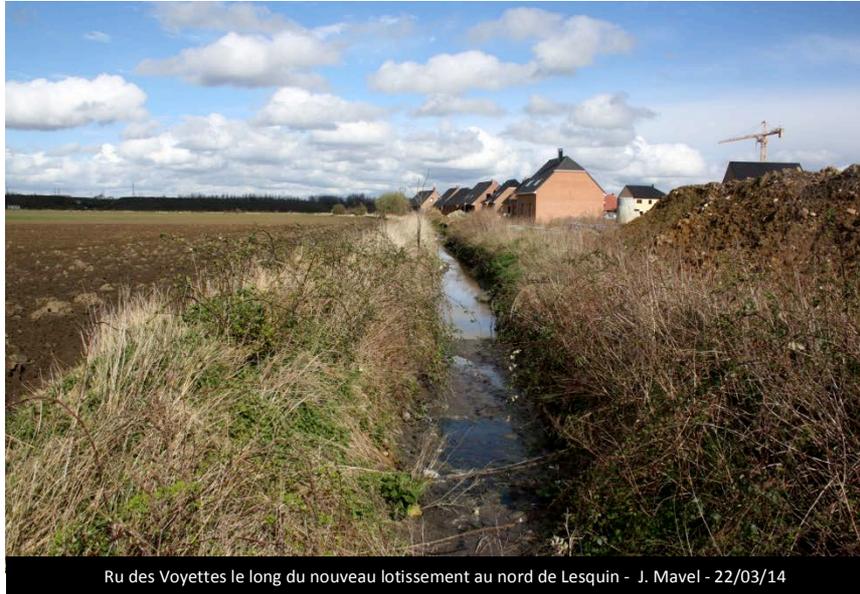
Un grand lotissement, dont les travaux sont en voie d'être finalisés, est aménagé en rive droite du ru des Voyettes qui est utilisé pour l'instant comme un banal fossé de drainage. Nous pouvons toutefois penser qu'une crue pourrait causer des inondations par manque d'entretiens et encombrement progressif de son lit déjà très discret dans l'environnement.

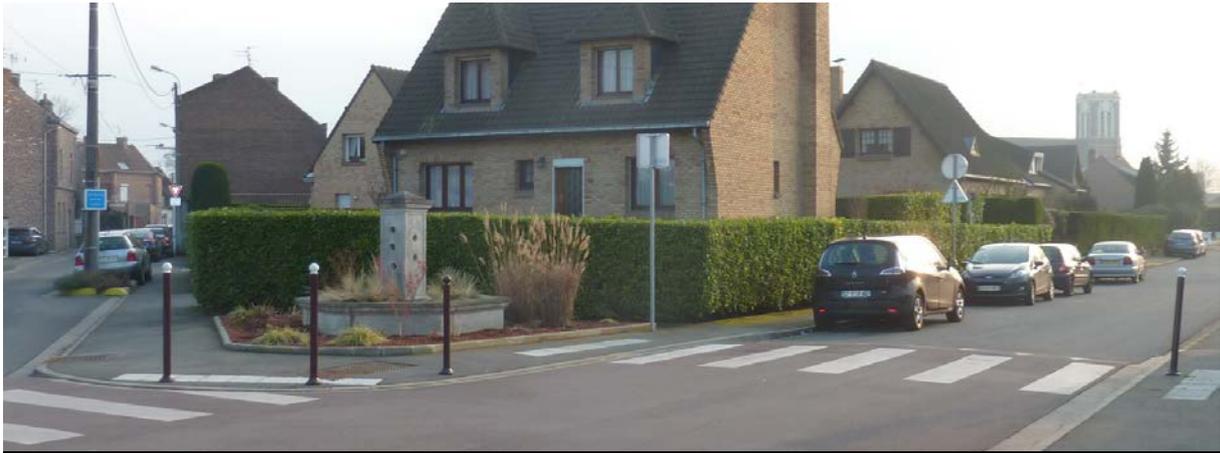
En tête probable de l'un d'eux, se trouve aujourd'hui une fontaine non productive, mais vers laquelle conduit le « Sentier la fontaine », chemin historique de Lesquin. Cette fontaine est située à 200 m de l'église qui marquait le centre du village ancien.

Fontaine de Lesquin, à proximité de l'église du site historique du village - F. Meilliez - 17/02/2014
